Schriftelijk advies

Haarsteegse wiel

bij Haarsteeg, zomer 2023

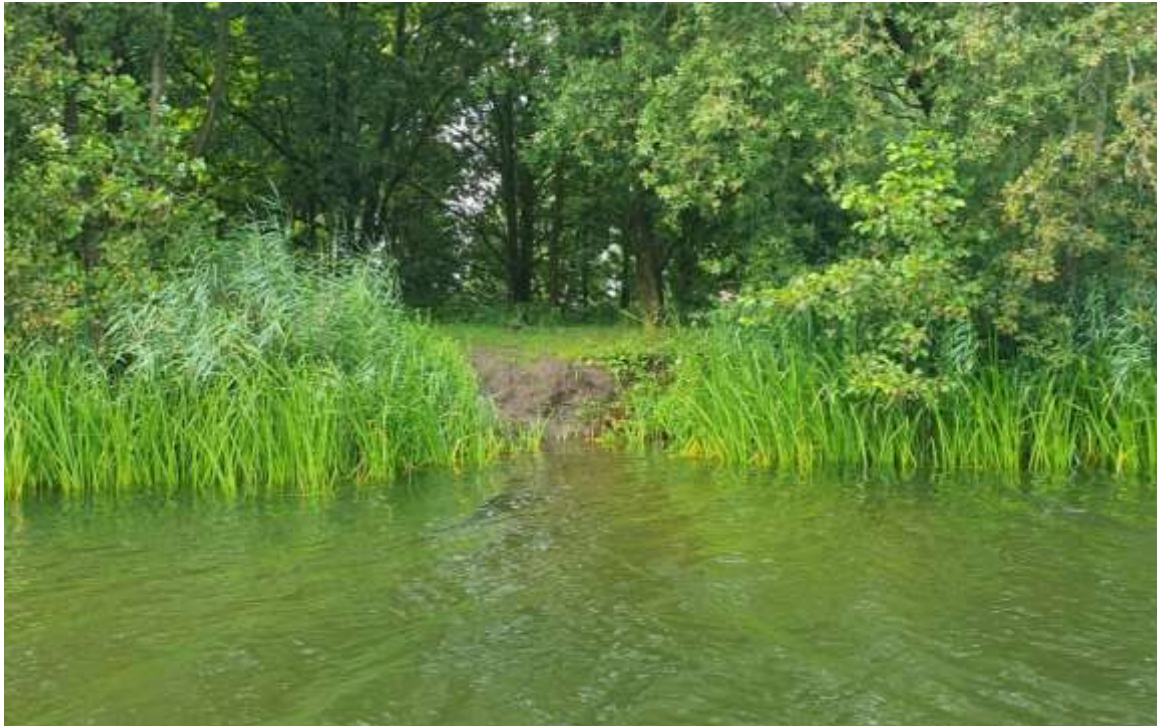
Figuur 2.2 Een van de open visplekken aan de Haarsteegse wiel.

De bevisbaarheid van het water is matig tot slecht. Langs de oevers van de plas zijn er ± 10 onverharde open visplekken aanwezig (Figuur 2.2). De plas zelf is vanaf het pad deels slecht toegankelijk. Hierdoor zijn de visstekken lastig bereikbaar vanwege de loopafstand en de aanwezige begroeiing.

Om de bereikbaarheid van de visplekken te verbeteren wordt er geadviseerd een pad aan te leggen die de huidige paden met de visplekken verbindt. Omdat de Haarsteegse wiel een hoge natuurwaarde heeft wordt er aanbevolen gebruik te maken van natuur inclusieve paden zoals half verharding (Figuur 5.1). Het voordeel van dit soort verharding is dat het een hogere natuurwaarde behoud, beter waterdoorlatend en vaak goedkoper is dan reguliere verharding. Daarnaast wordt er aanbevolen de visplekken zelf netjes in te richten. Dit kan met eenvoudige beschoeiing en/of met gebruik van bijvoorbeeld houtsnippers. Bij visstekken met een hoger talud kan het talud in delen verstevigd worden en een afstap worden gemaakt waardoor het veiliger vist en het talud intact blijft.

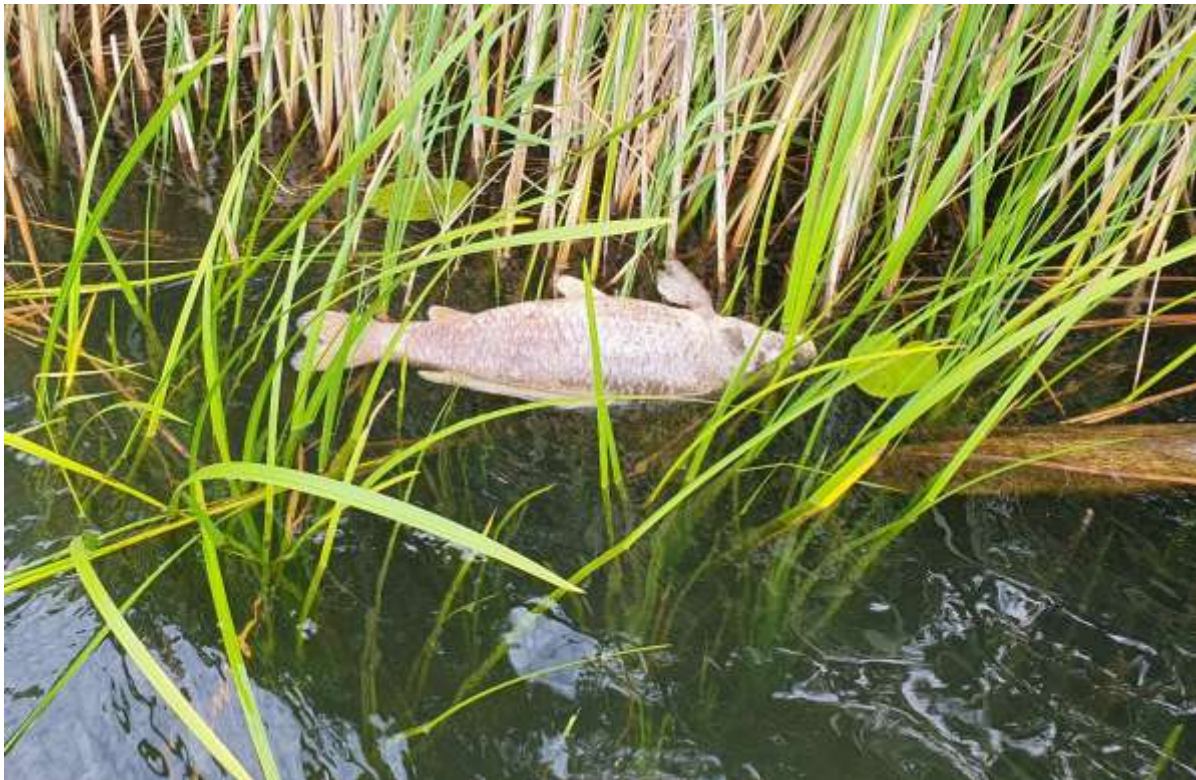
Figuur 2.3 Een overleden schubkarper in de Haarsteegse wiel waargenomen tijdens de milieu inventarisatie.

Over de laatste acht jaar zijn er door de HSV 63 vissen geregistreerd in de wiel en wordt er geschat dat er maximaal 100 karpers aanwezig zijn. In de laatste vijf jaren is er vissterfte voorgekomen. Per jaar overlijden er vijf tot zeven grote schubkarpers aan ouderdom (Figuur 2.3).

In de Haarsteegse wiel vindt al een aantal jaar vissterfte van karper plaats. Ieder jaar gaan er enkele karpers dood, zonder aanwijsbare reden. Waarschijnlijk wordt dit veroorzaakt door een natuurlijke sterfte. In een bestand aan karpers moet rekening worden gehouden met een natuurlijke sterfte van 5% bij een lage bezetting aan karper. Er zijn door de HSV geen grote sterfte waargenomen, ook uit de milieu inventarisatie zijn geen bijzonderheden voort gekomen die ervoor gezorgd kunnen hebben dat er karpers overlijden. Mede omdat de overleden karpers grote exemplaren zijn is er vermoedelijk sprake van ouderdomssterfte. De HSV probeert het karper bestand op een aantrekkelijk peil te houden door af en toe enkele kleine uitzettingen te doen.

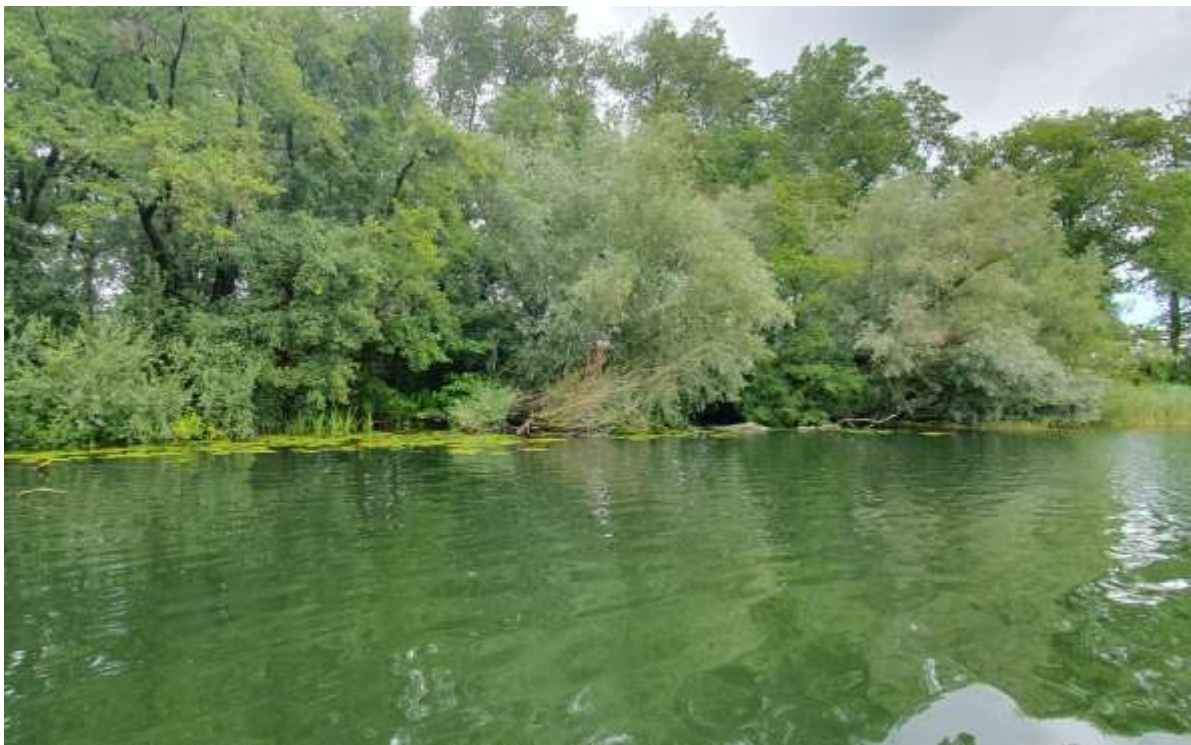
Figuur 3.3 Gele plomp/waterlelie, overhangende takken en riet in de Haarsteegse wiel.

Bij het veldbezoek is er een kartering gedaan van de water en oeverplanten die zich in en om de Haarsteegse wiel te vinden zijn. De vegetatiekartering is verwerkt in een GIS kaart en bijgevoegd als Bijlage V. Aan de oostkant van de Haarsteegse wiel is zo goed als overal oevervegetatie in de vorm van riet, lisdodde en egelskop aanwezig (Figuur 3.3). Over de rest van de oever is deze vegetatie ook verspreid maar met stukken overhangende takken of leegtes ertussen. Op de ondiepere stukken in de wiel is veel gele plomp met hier en daar lelie aanwezig. Met name aan de zuidwest kant van de wiel is veel gele plomp en lelie aanwezig.

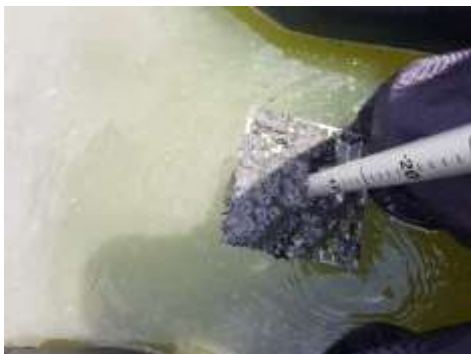
Met een baak wordt op een standaard wijze de slibdikte gemeten. Deze baak wordt ook gebruikt door bedrijven in de GWW-sector. De slibdikte die met de baak wordt gemeten is niet de slibdikte tot op de harde bodem. Soms is er ook geen harde bodem, zoals op veengronden.
